Załącznik nr 1. Dokumentacja fotograficzna obrazująca zakres prac do zapytania znak: CeM-2021/823/W

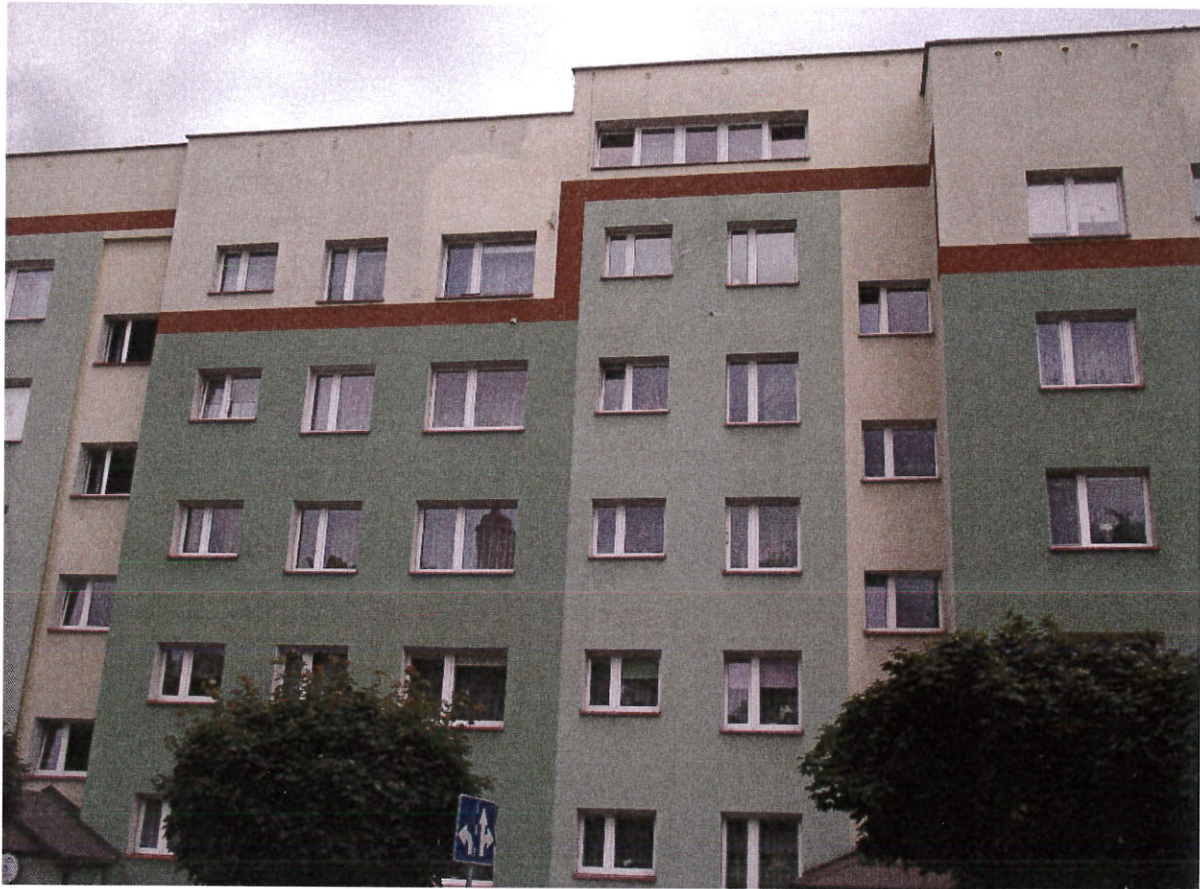
Zdjęcie nr 1 – naprawa elewacji

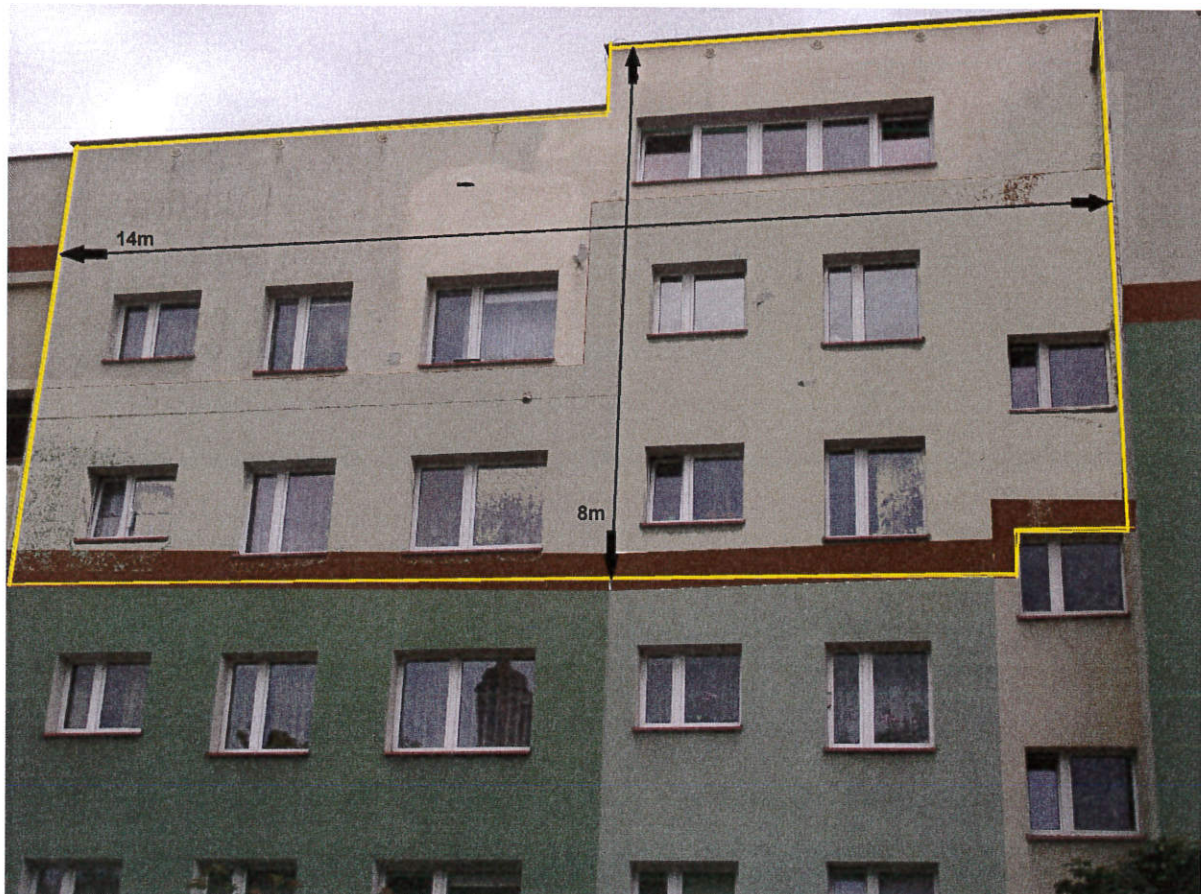
Zdjęcie nr 2 – naprawa elewacji

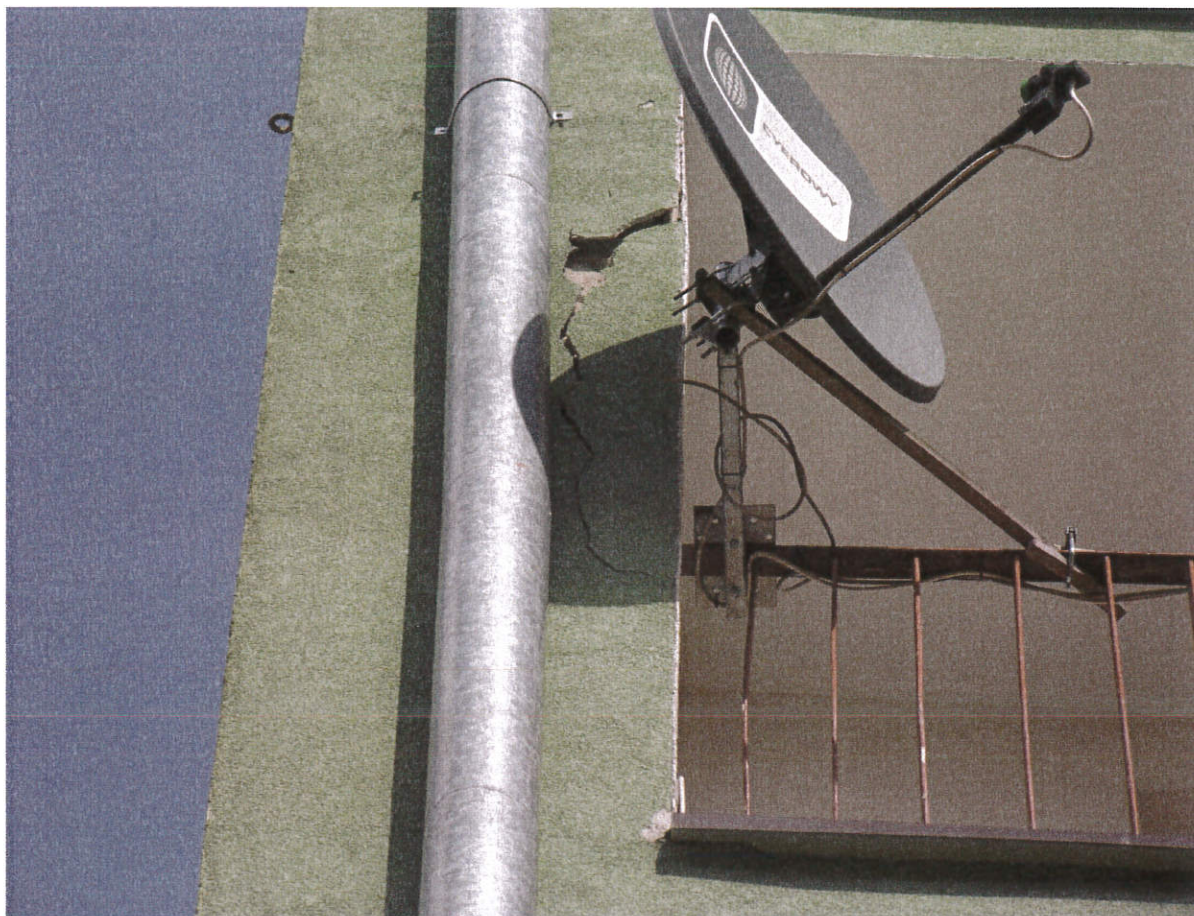
Zdjęcie nr 3 – naprawa elewacji

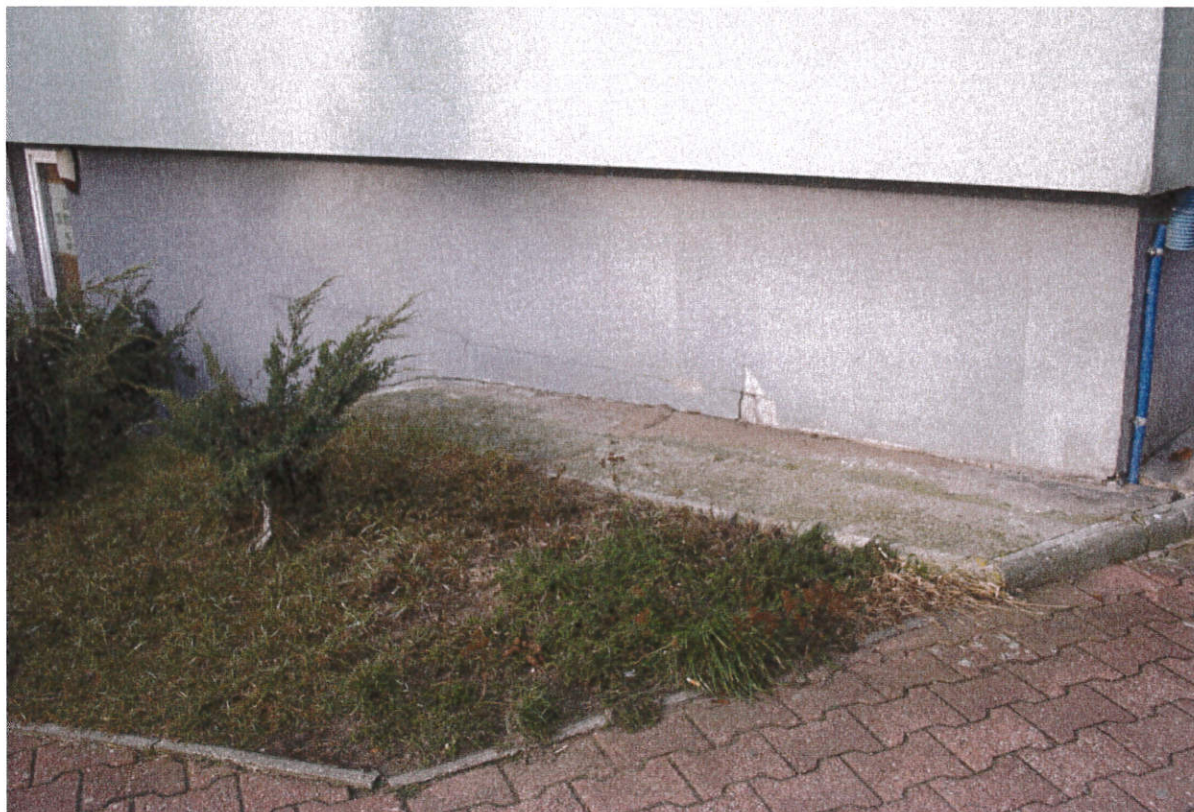
Zdjęcie nr 15 – naprawa dolnej części elewacji budynku

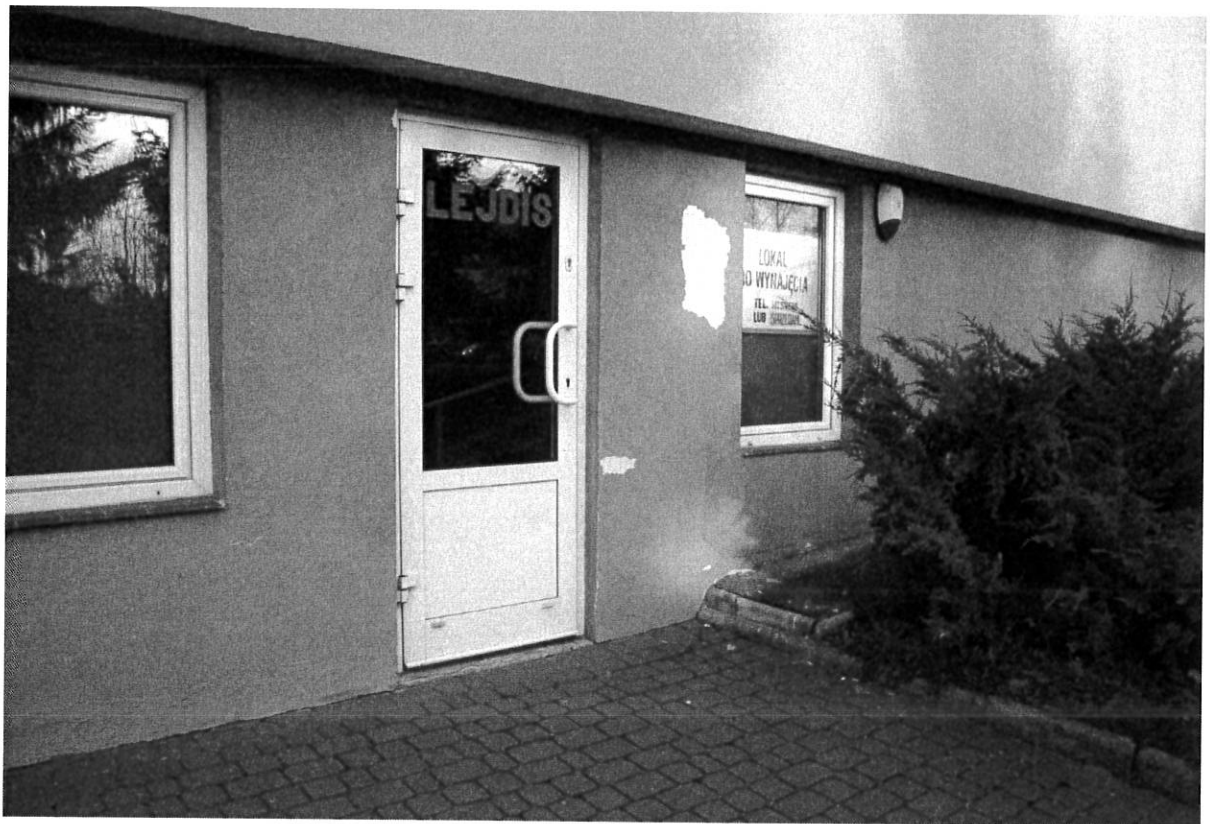
Zdjęcie nr 16 – naprawa dolnej części elewacji budynku

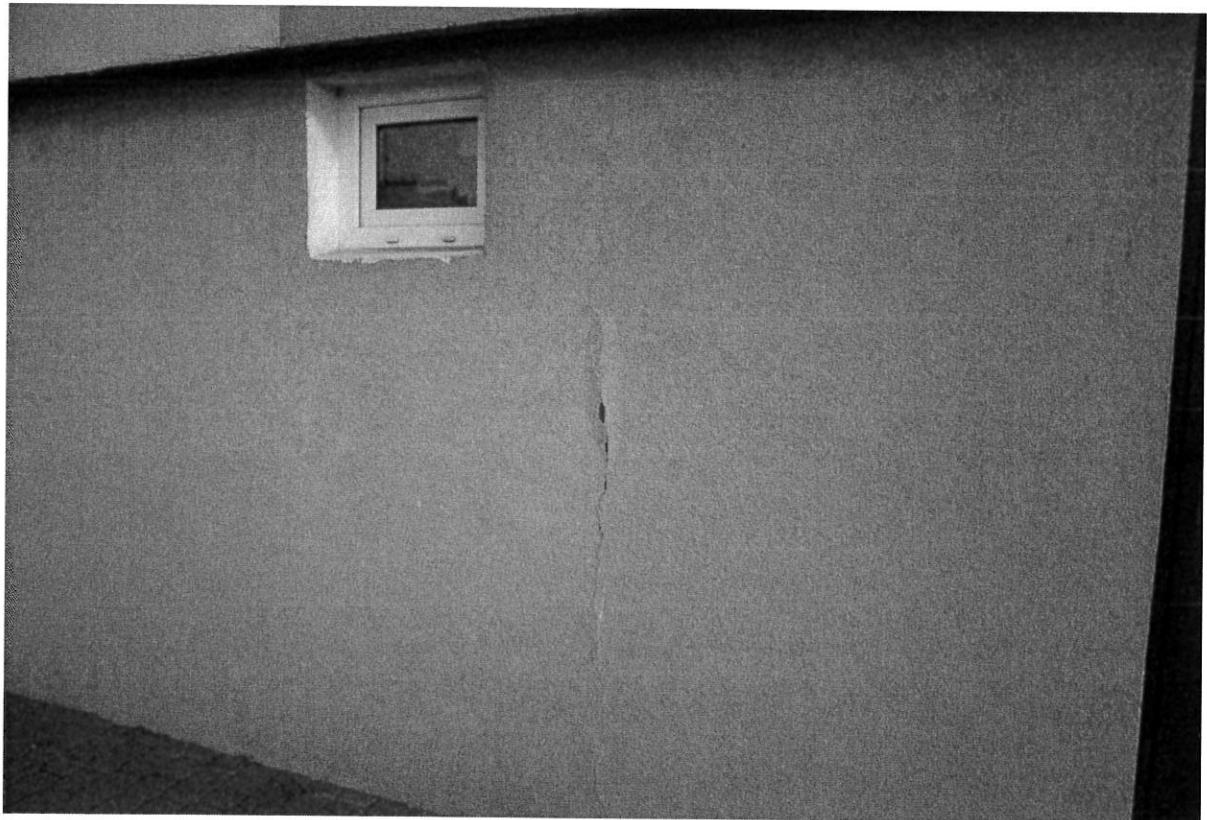
Zdjęcie nr 17 – naprawa dolnej części elewacji budynku

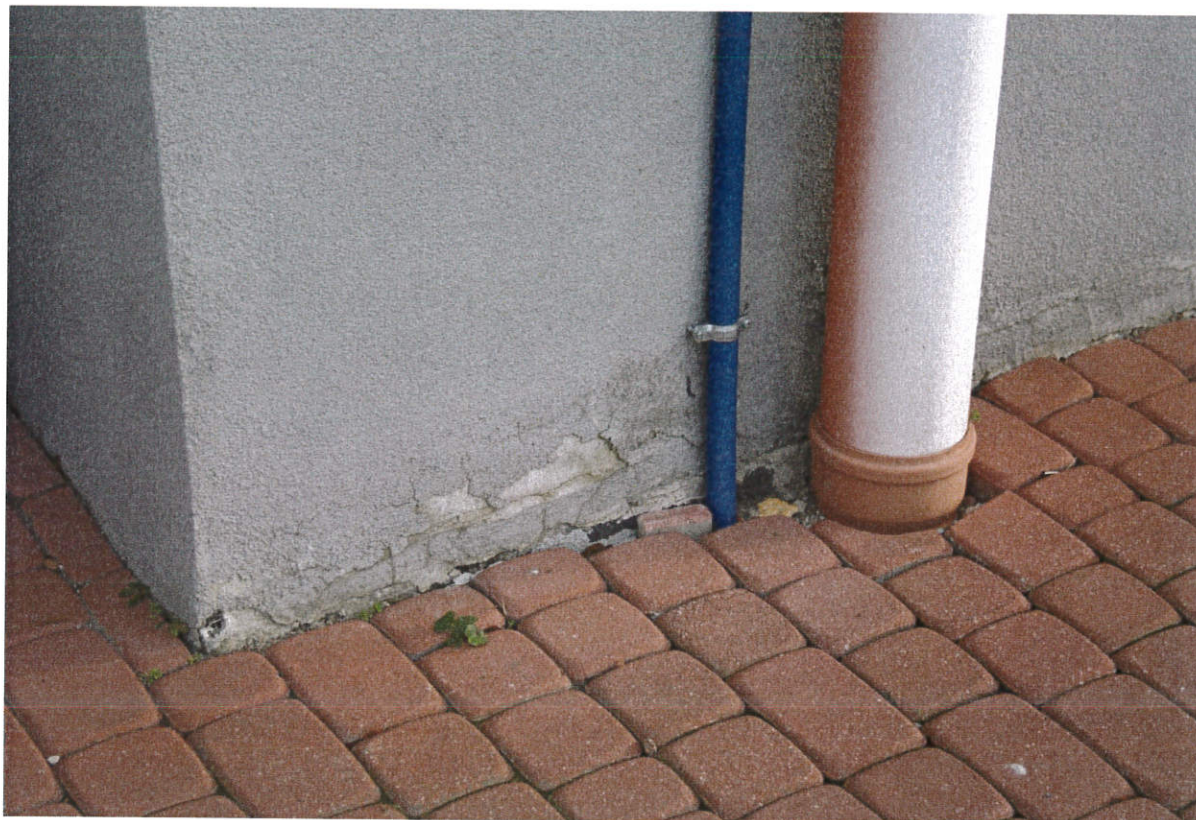
Zdjęcie nr 18 – naprawa dolnej części elewacji budynku

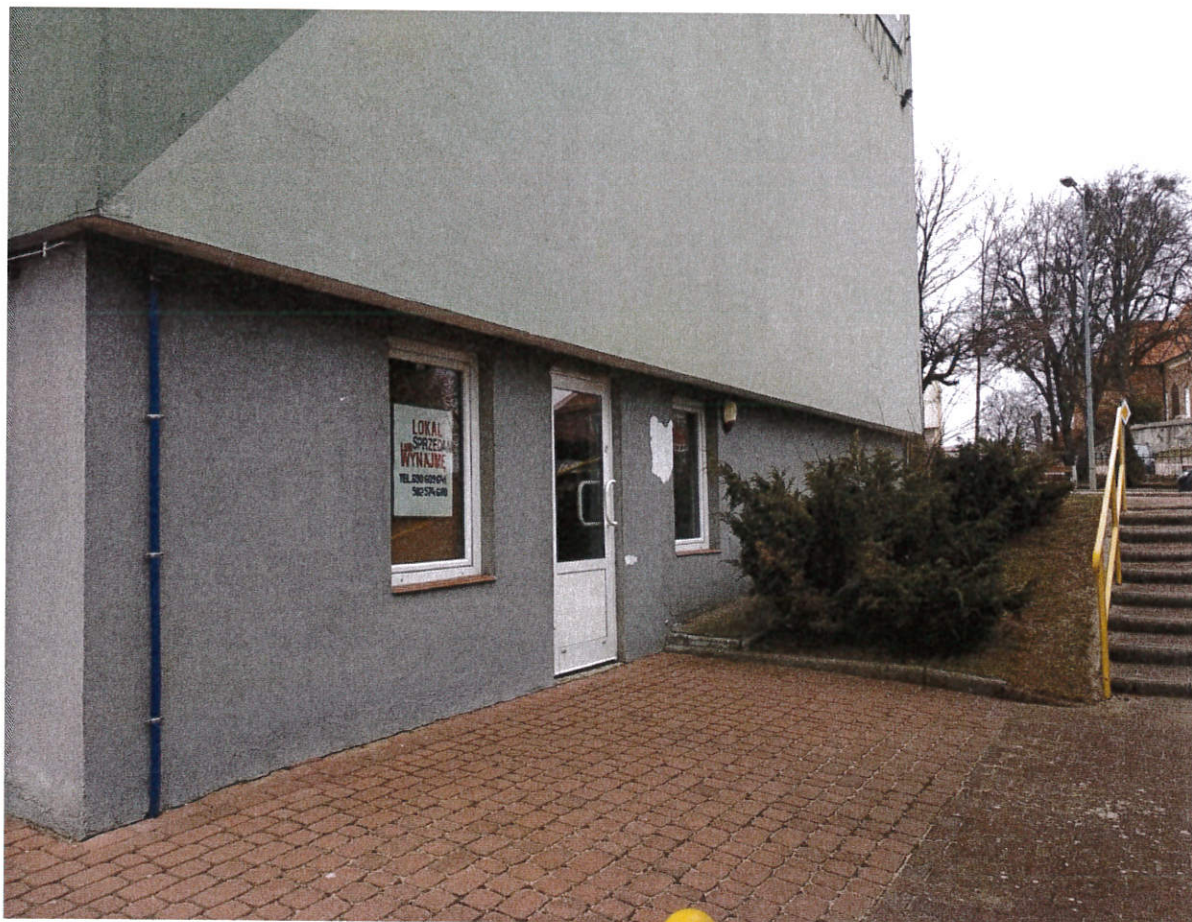
Zdjęcie nr 19 – Wykonanie nowego tynku na cokole ściany szczytowej
